A BAJAI DEÁK FERENC-ZSILIP REKONSTRUKCIÓJA  
2018-2020

#### 4. A DEÁK FERENC-ZSILIP JELENLEGI REKONSTRUKCIÓJA 2018 ÉS 2020 KÖZÖTT

Az Alsó-Duna-völgyi Vízügyi Igazgatóság kiadványa

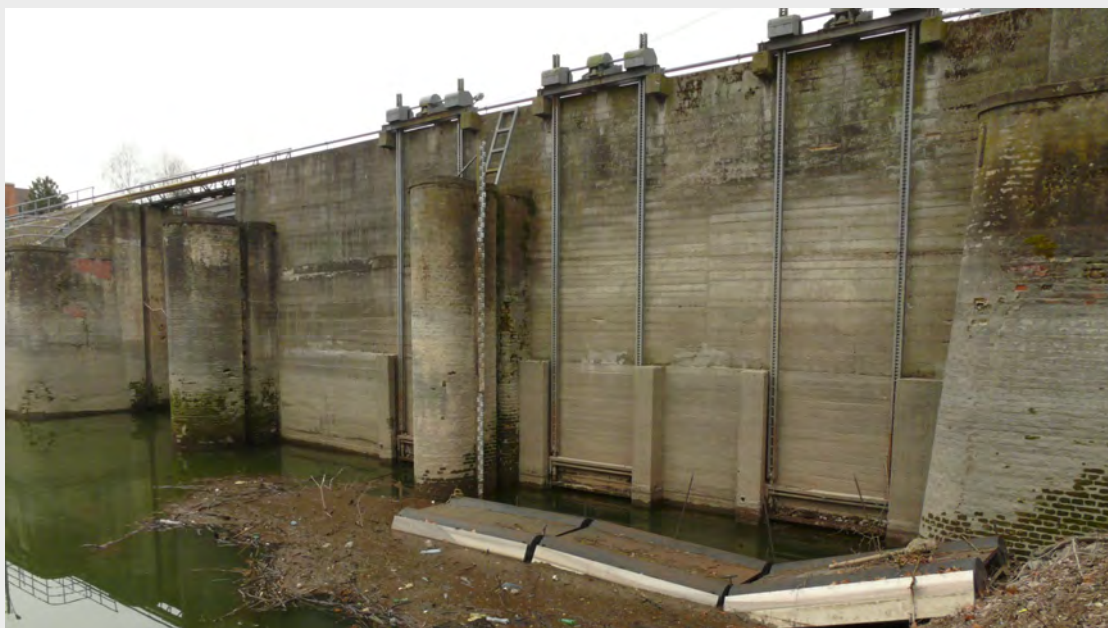
*A Deák Ferenc-zsilip a rekonstrukció megkezdése előtt a felvízi oldal felől*

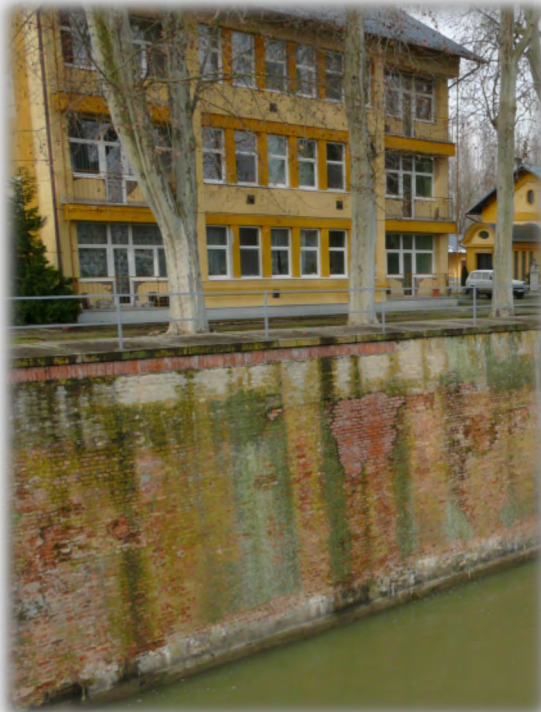
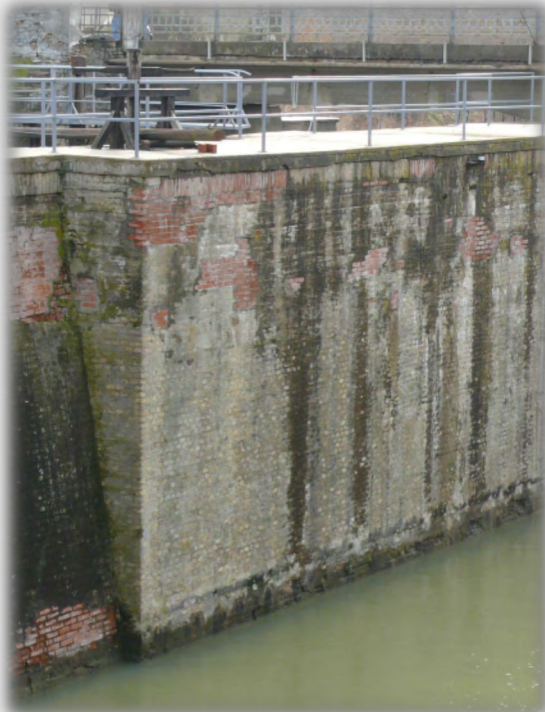
*A táp- és hajózsilipek téglafalazatának állapota a rekonstrukció megkezdése előtt*

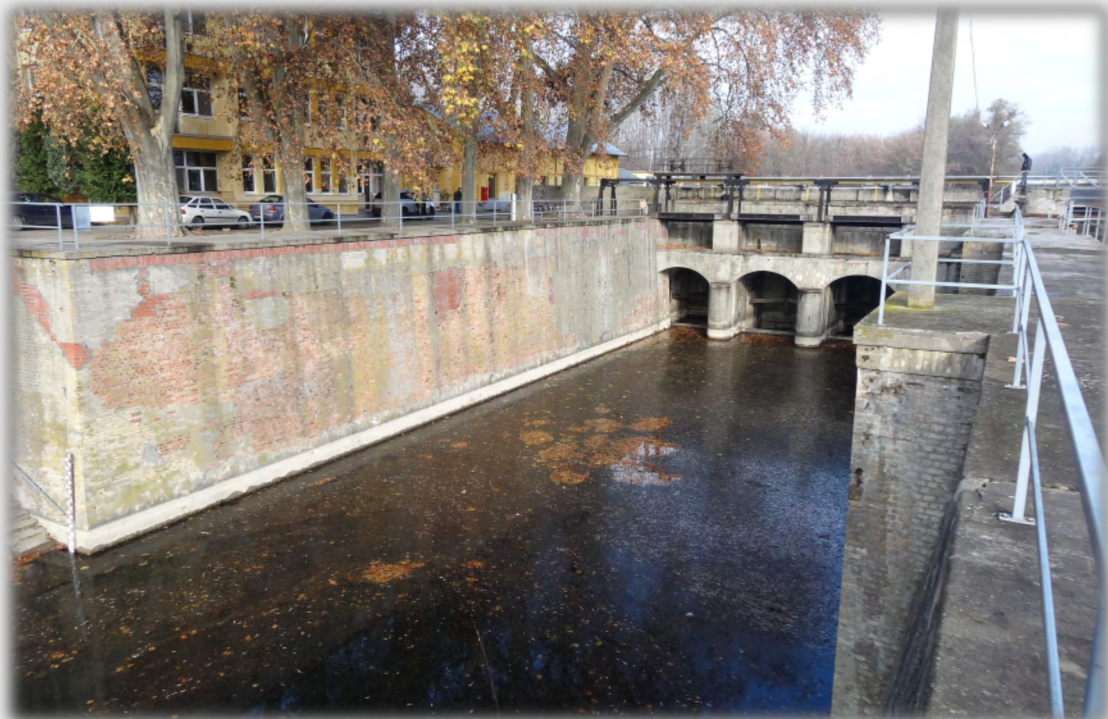
*A tápzsilip a munkaterület átadásakor*

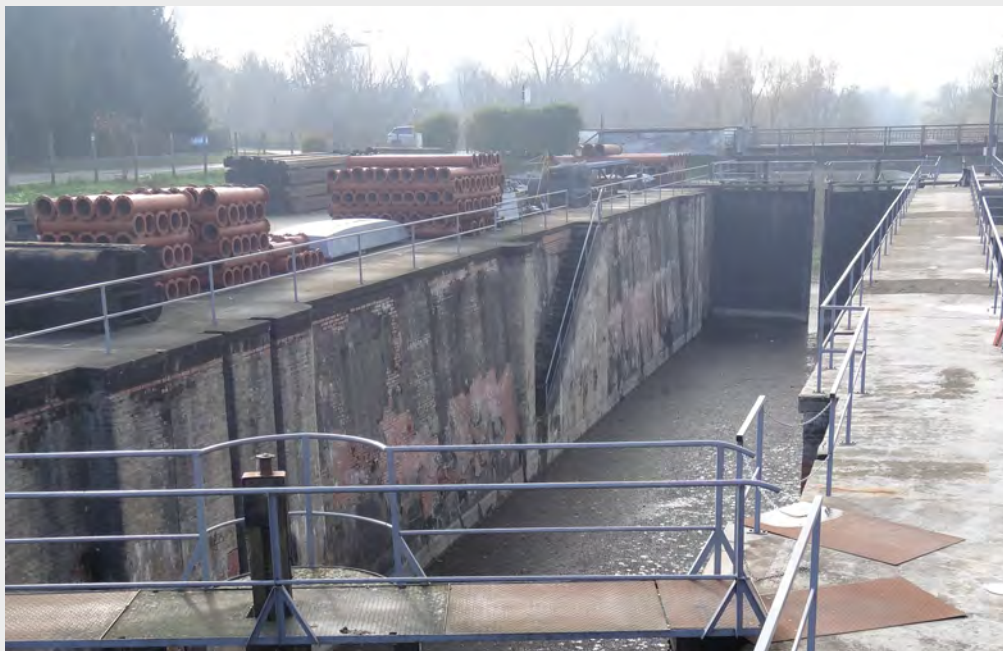
*A hajószilip árvízi elzárására használt betétgerendák  
amunkaterület átadásakor*

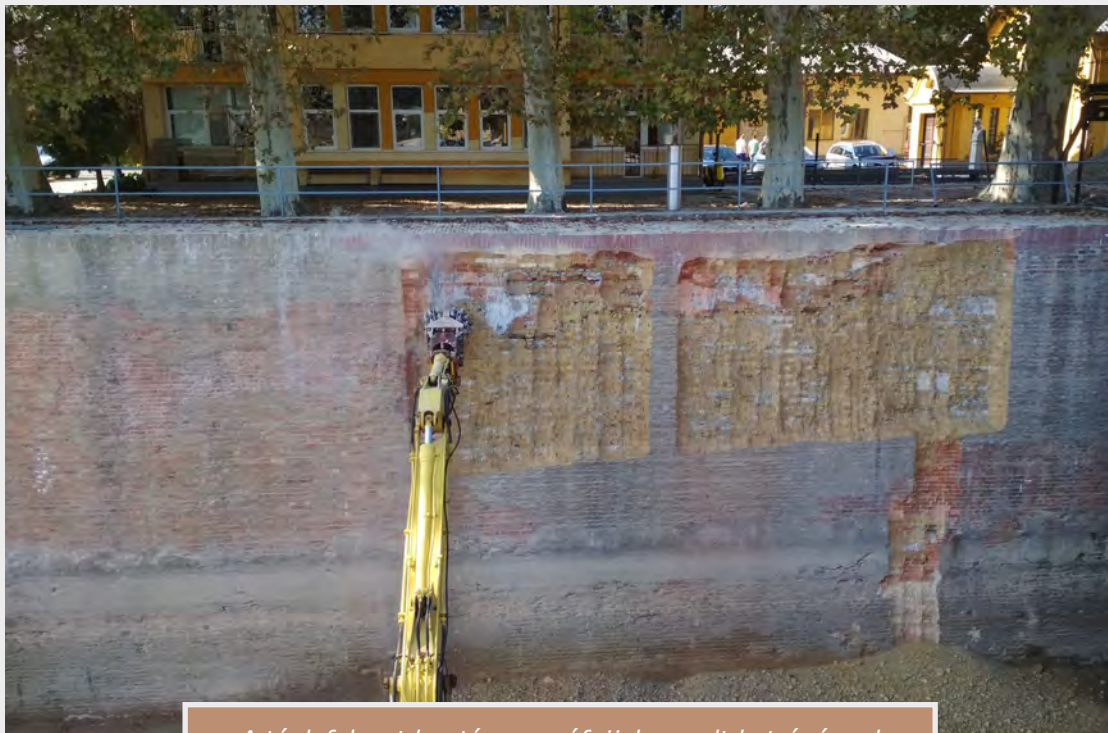
*A téglafalazat bontása marófejjel szerelt kotrógéppel*

A téglafalak kotrógépre szerelt marófej alkalmazásával kerültek bontásra 22–25 cm mélységig, míg a faltetők 15 cm vastag betonfedését bontó fejjel szerelt minikotrógéppel végezték el.

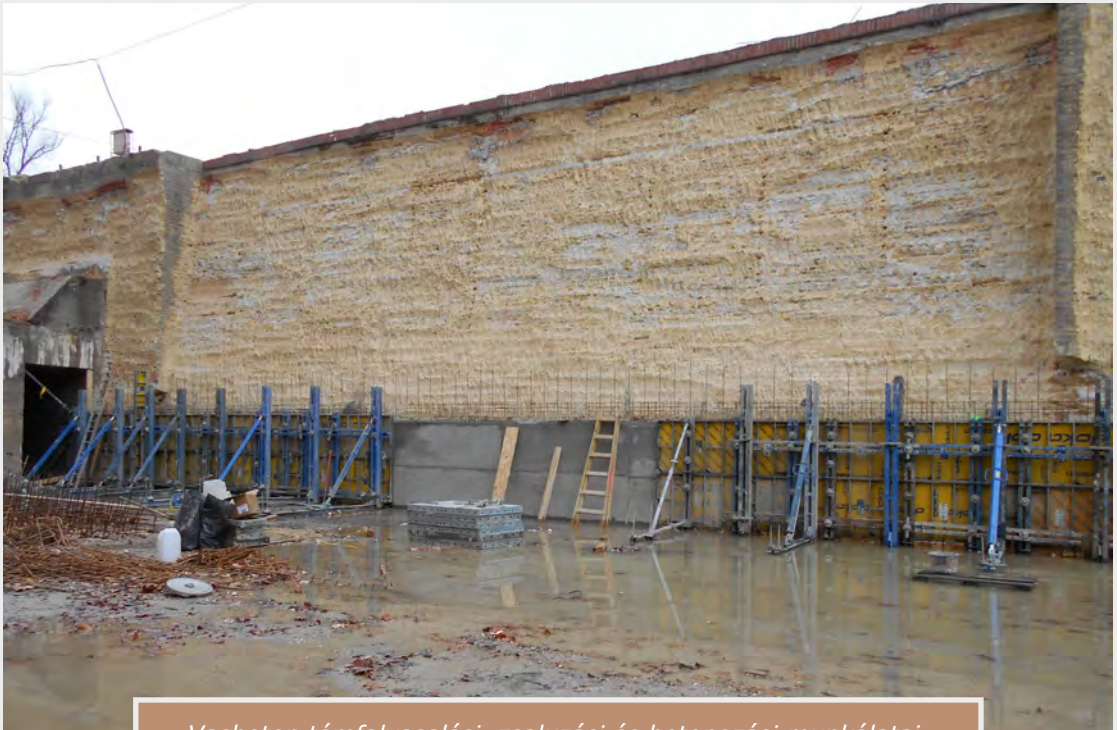
*Vasbeton támfalvasalási, zsaluzási és betonozási munkálatai.*

A műtárgy visszabontott téglafalazatának alsó részében, a meglévő alaplemezre egy 1,71 méter magas, 22 cm széles vasbeton szögtámfal került kialakításra.

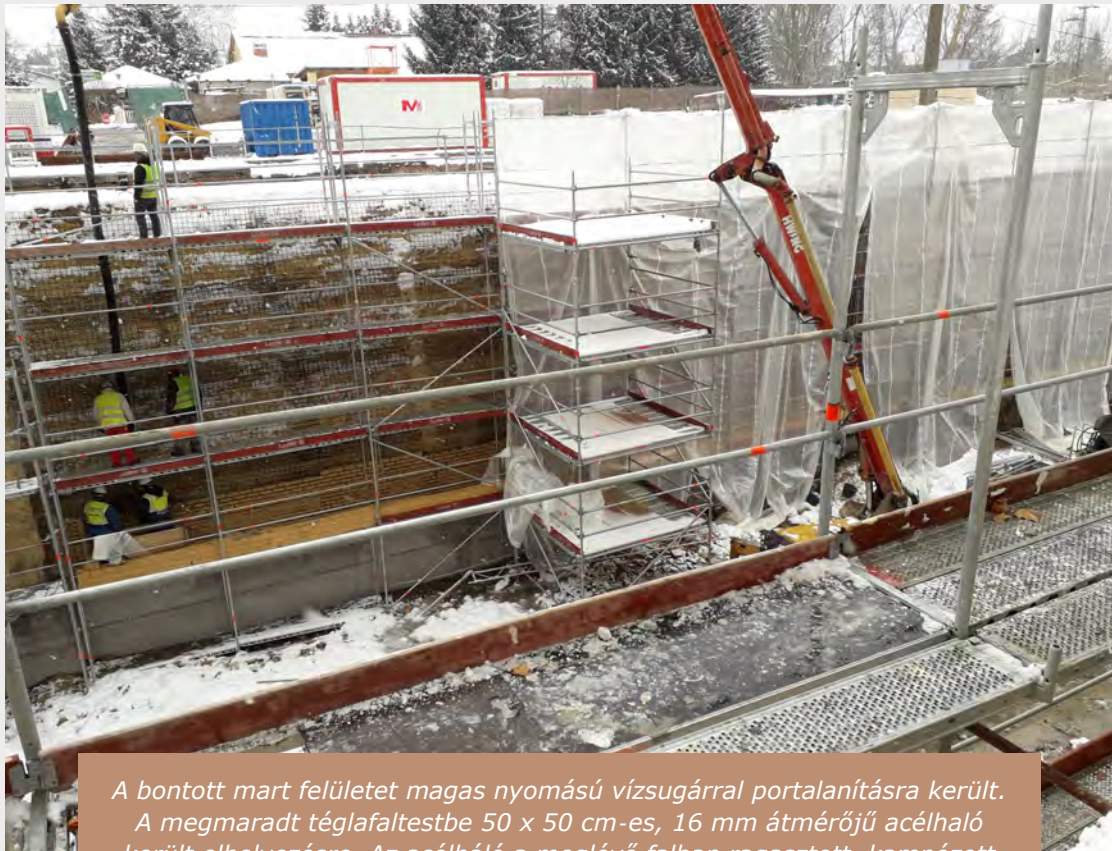
*A bontott mart felületet magas nyomású vízszugárral portalanításra került. A megmaradt téglafaltestbe 50 x 50 cm-es, 16 mm átmérőjű acélháló került elhelyezésre. Az acélháló a meglévő falban ragasztott, kampózott betonacélhoz került rögzítésre. A téгла előfalazat a már elkészült alsó vasbeton szögtámfalra került ráépítésre a szükséges fugázó lécezéssel.*

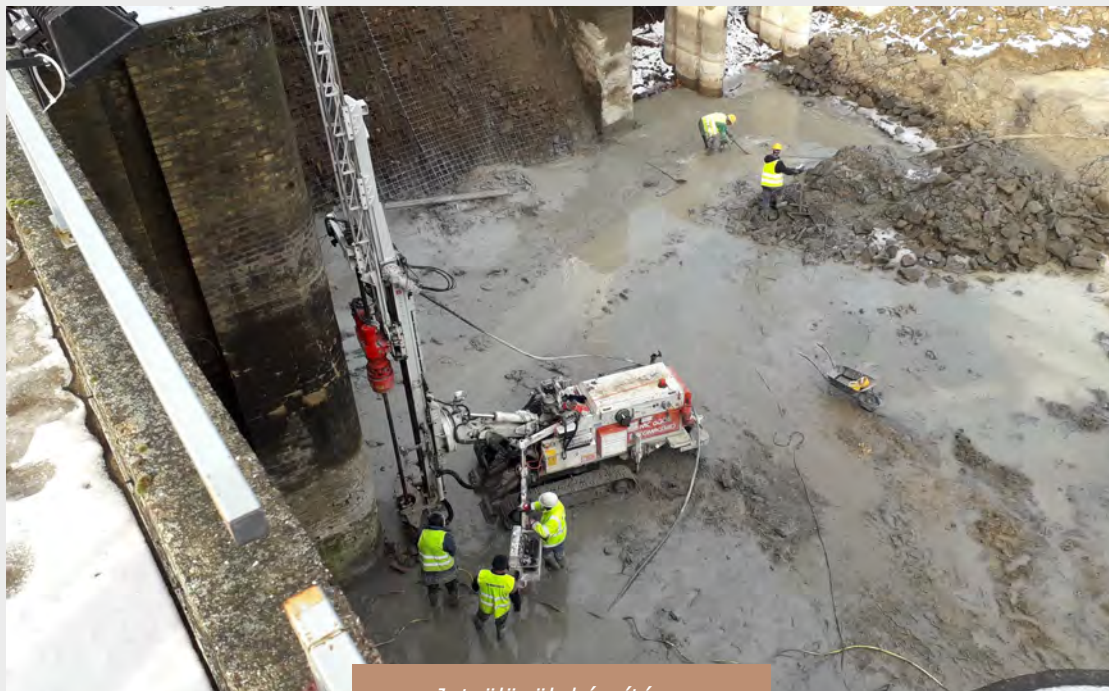
*Jetcölöpök készítése.*

A fenéklemez átfúrását követően a meglévő fenéklemez felső síkjától számítva kb. 14,70 méter talpmélységű Ø600 mm-es jetcölöpök készültek 6 m HEA 100 gerenda beépítésével. Acélszelvény kiállítás a lavírsíktól 0,77 m. A cölöpök a meglévő fenéklemezre épített 40 cm vastag vasbeton lemezzel kerültek összefogásra.

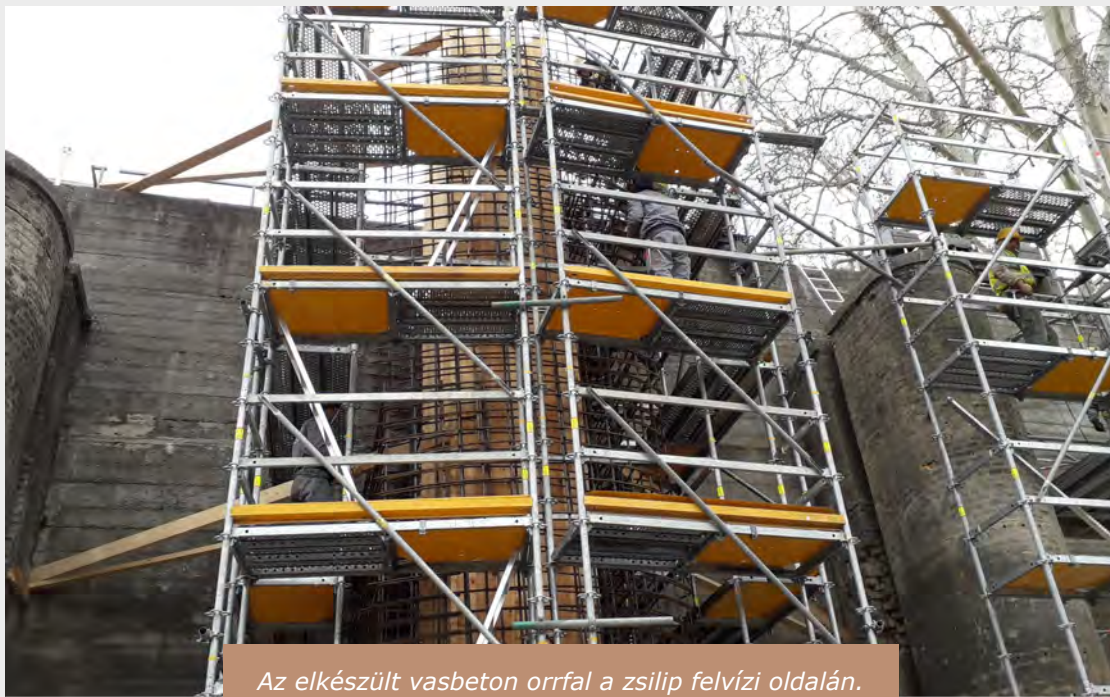
*Az elkészült vasbeton orrfal a zsilip felvízi oldalán.  
Ezzel biztosítottá vált a kettős árvízi elzárás.*

A tápszilip pilléreinek Duna felőli oldalán egy, a pillérorrokra támaszkodó függőleges vasbeton fal, az úgynevezett merülőfal épült meg, amelybe 3 darab új síktáblás elzárás készült. Az elkészült fal magassága 10,5 méter, falvastagsága 60 cm. A fal a Deák Ferenc-zsilip Duna felőli oldalát teljes szélességben fedi.

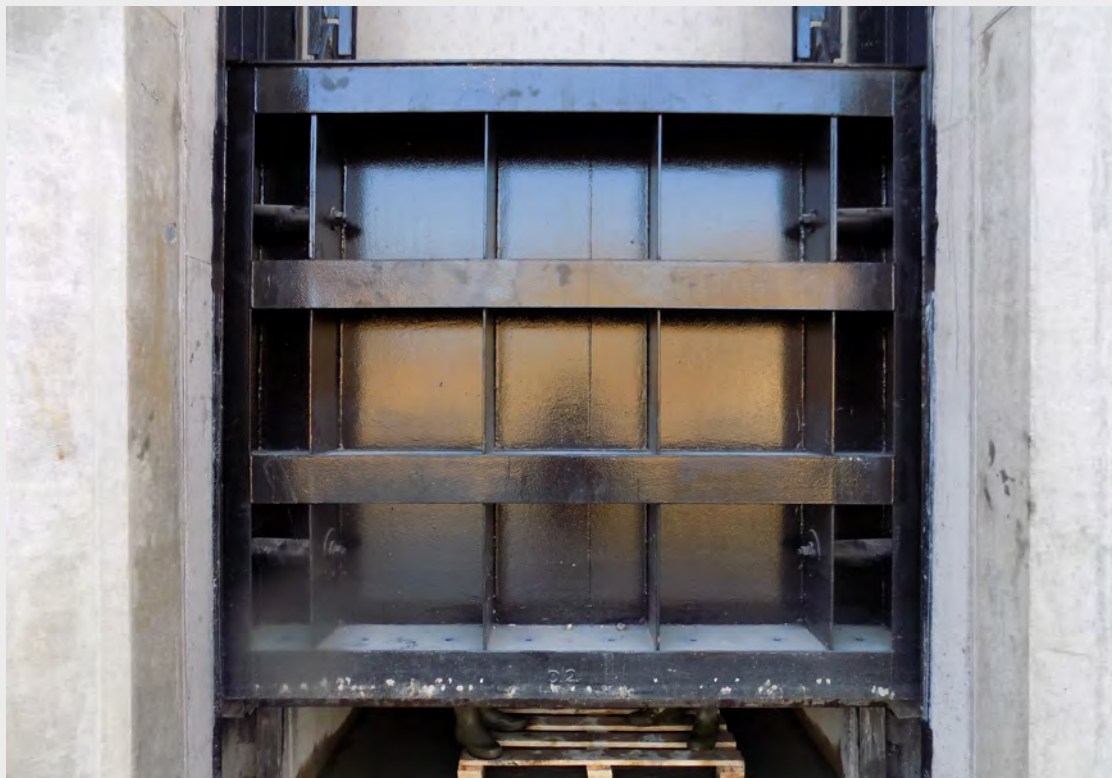
*A tápszilip új elzárószerkezeteinek szerelése és beépítése*

A tápszilip csatorna felőli elzáráshoz 3 x 15 darab új betétgerenda készült el. A gerendák egyenként 4,090 méter hosszúságúak és 0,4 méter magasak, a szélességük 0,3 méter. A Duna felőli kettős elzárást a felújított 3 darab 2,13 méter magas és 2,018 méter széles, valamint az újonnan gyártott 2,28 méter magas és 2,25 méter széles zsiliptáblák biztosítják. A hajózsilip a már meglévő és a rekonstrukció során felújított 9 darab 9,5 méter széles és 1,22 méter magas betétgerenda mellett az árvízi biztonság érdekében új betétgerendák is beépítésre kerültek. A hajózsiliphez összesen 10 darab új 10,2 méter hosszúságú, 1,02 méter magas betétgerenda készült. A rekonstrukció során megtörtént a hajózsilip támkapuinak a kiemelése és felújítása is.

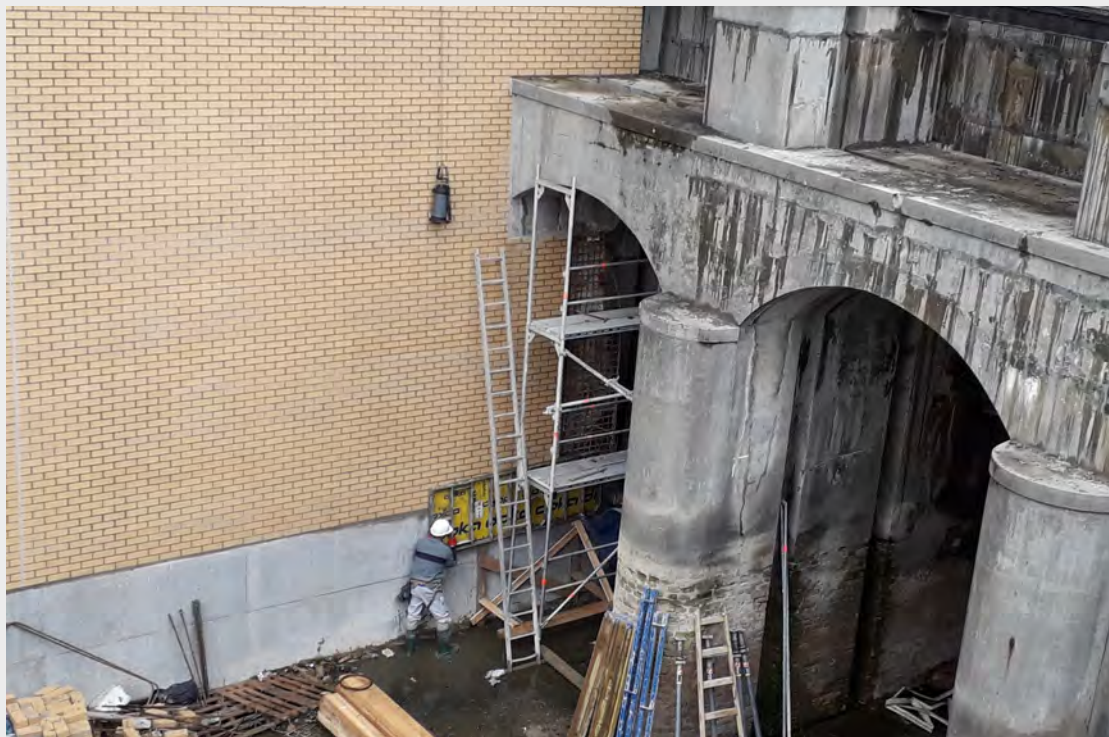
*Téglafalazatok szerkezeti repedésének injektálási munkálatai*

Az éltégla-burkolatos beton alapplemezben és a téglafalazatokban lévő szerkezeti repedések erőzáró kapcsolatot adó anyaggal kerültek injektálásra. A tápzsilip vízbevezető nyílásaiban a falazott pilléreknél a boltozatváll alatti függőleges felületei cementhabarcs vakolattal kerültek bevonásra.

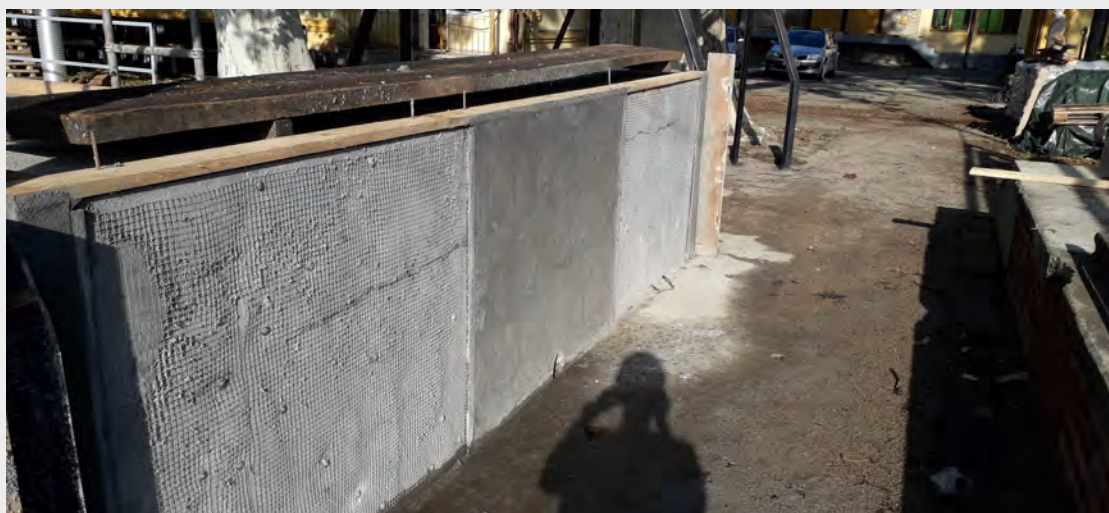
*Betonfelületek vakolási munkálatai*
