A BAJAI DEÁK FERENC-ZSILIP REKONSTRUKCIÓJA  
2018-2020

#### 4. A DEÁK FERENC-ZSILIP JELENLEGI REKONSTRUKCIÓJA 2018 ÉS 2020 KÖZÖTT

Az Alsó-Duna-völgyi Vízügyi Igazgatóság kiadványa

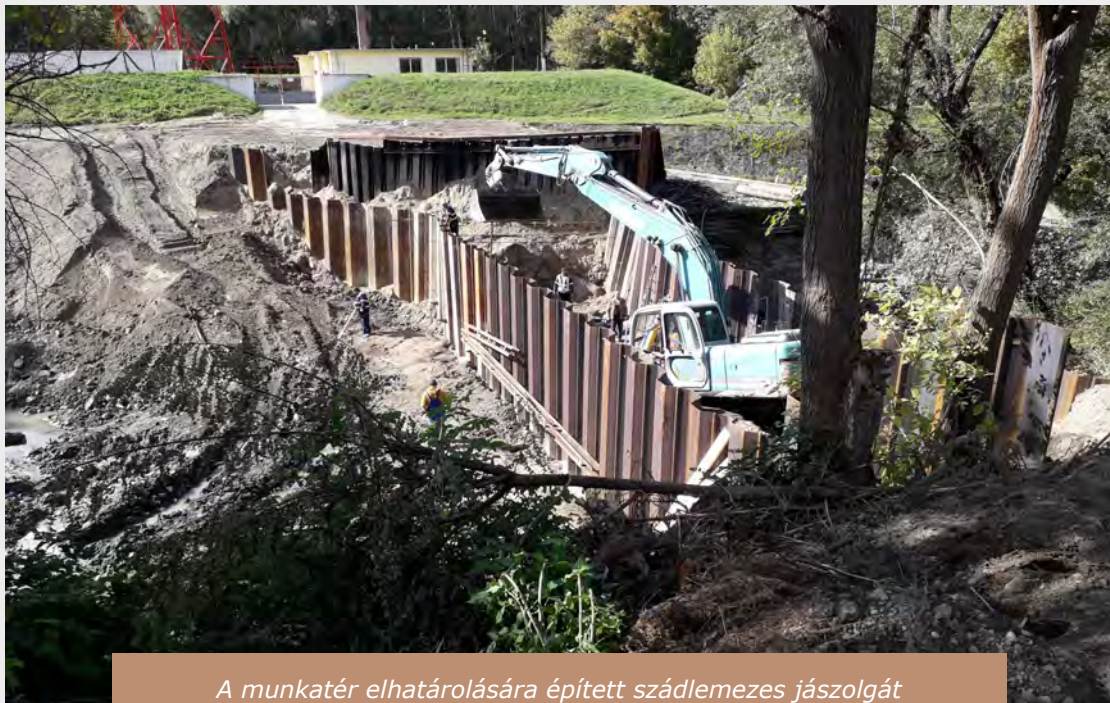
*A munkatér elhatárolására épített szádlemez-  
zes jászolgát  
a Deák Ferenc-zsilip felvízi oldalán*

A munkatér elhatárolása céljából a zsilip al- és felvízi oldalán egy-egy szádlemez-  
zes jászolgát került megépítésre. A szádlemezsorok közötti területet földdel töl-  
tötték meg.

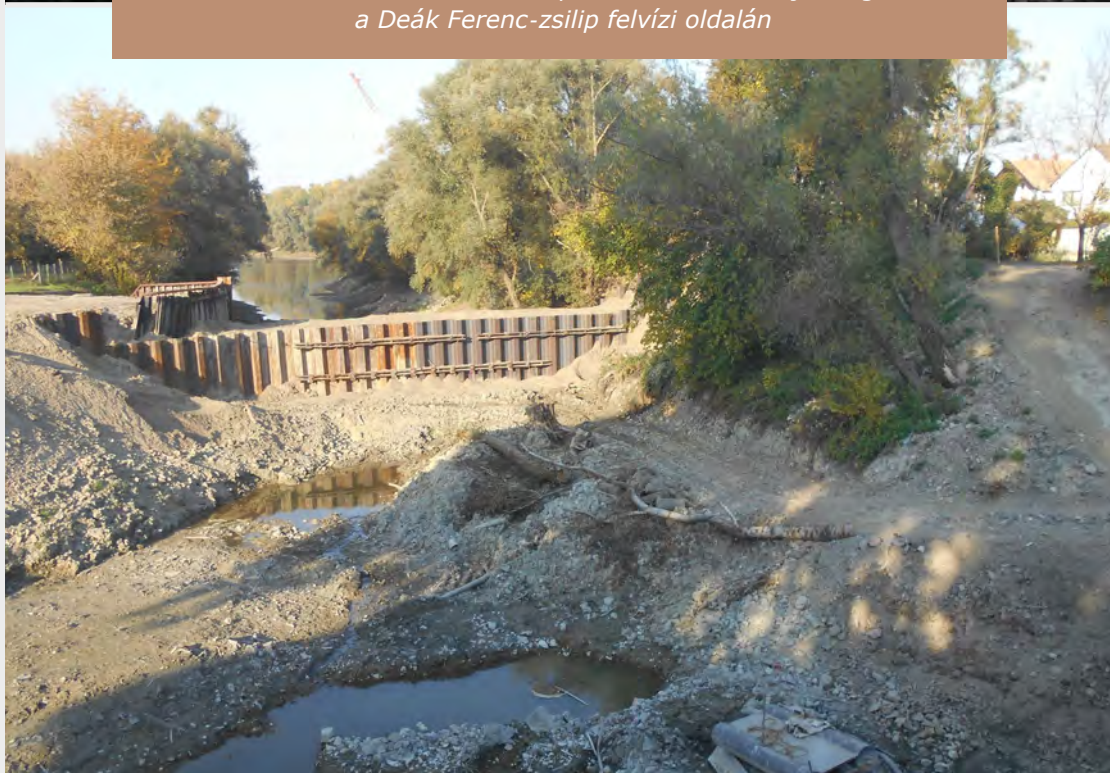
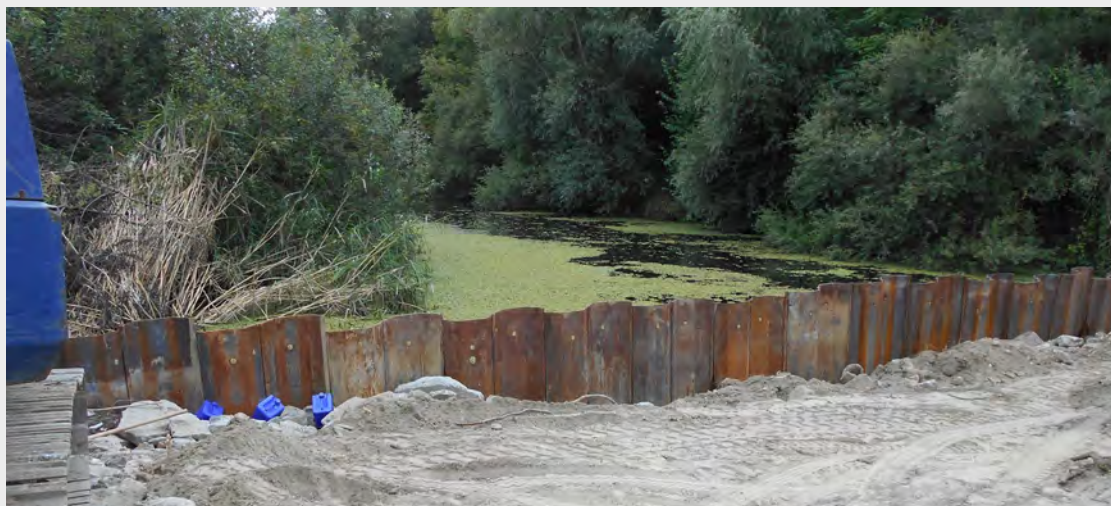
*Szádlemezes jászolgát építése a Deák Ferenc-zsilip alvízi oldalán*

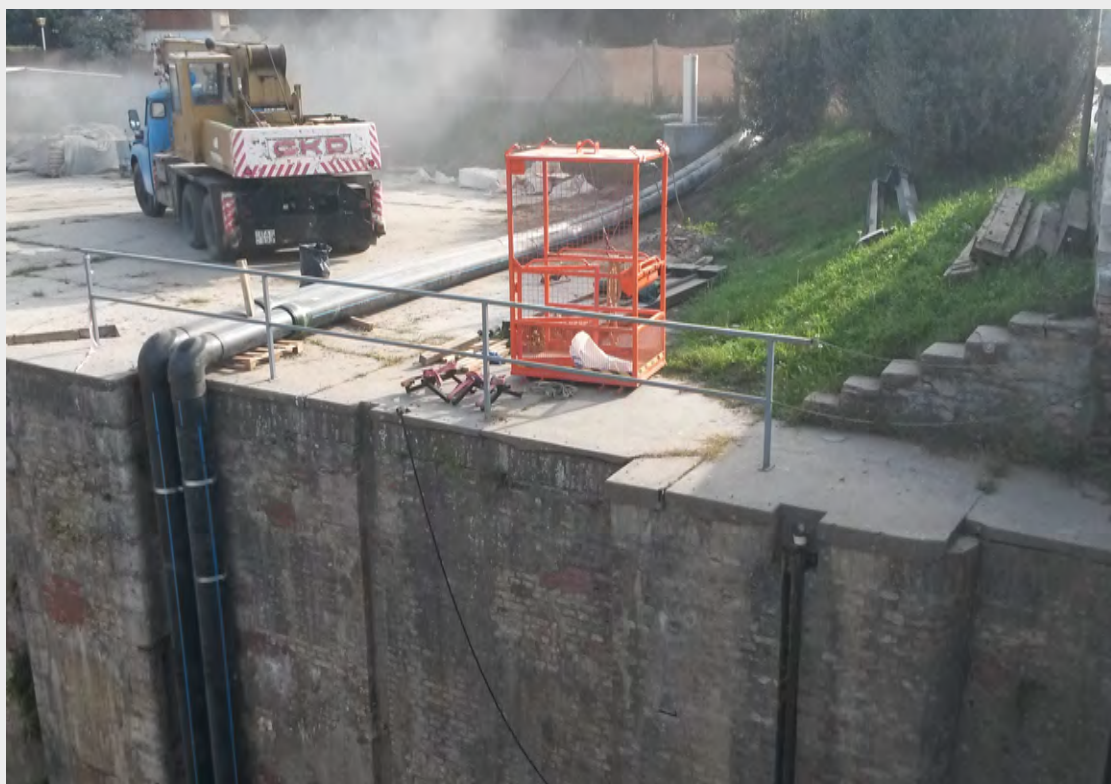
*A Ferenc-tápcsatornán a vízpótlás céljából és jelentkező vízigények kielégítésére két darab, a műtárgyat megkerülő 300 mm átmérőjű KPE csőből és két darab 150 l/s vízhozamú Flygt búvárszivattyú telepítésével és üzemelésével került sor.*

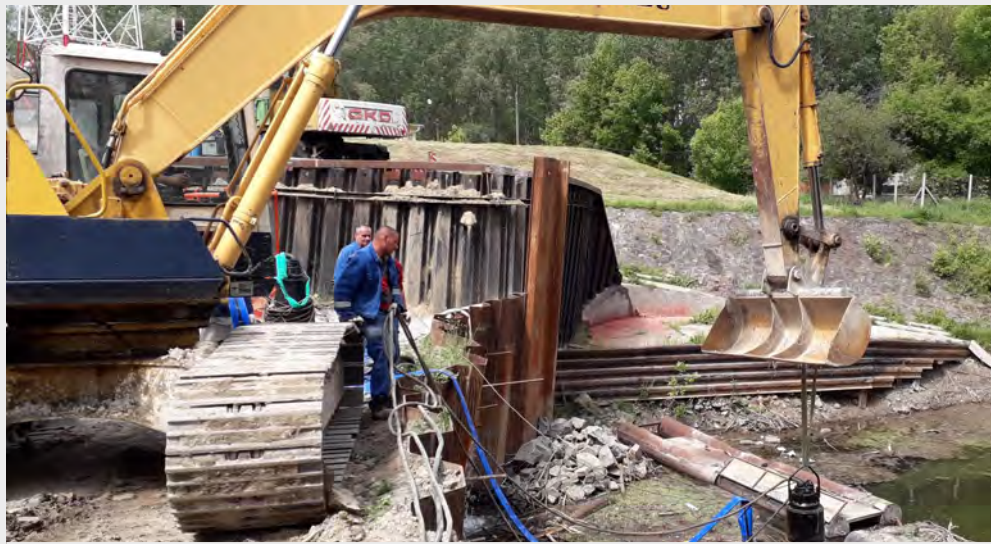
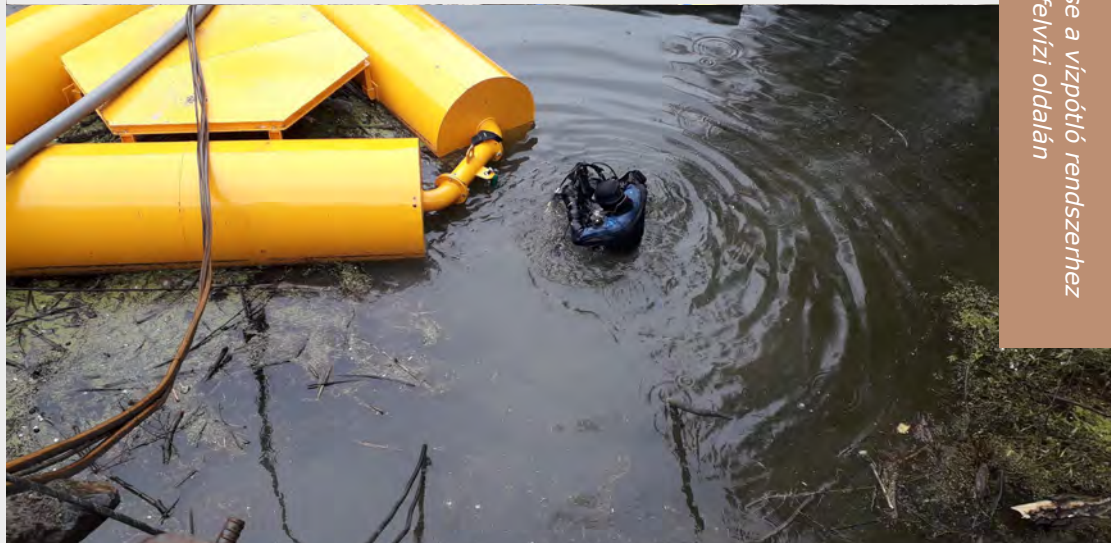
A vízpótló rendszer működés közben

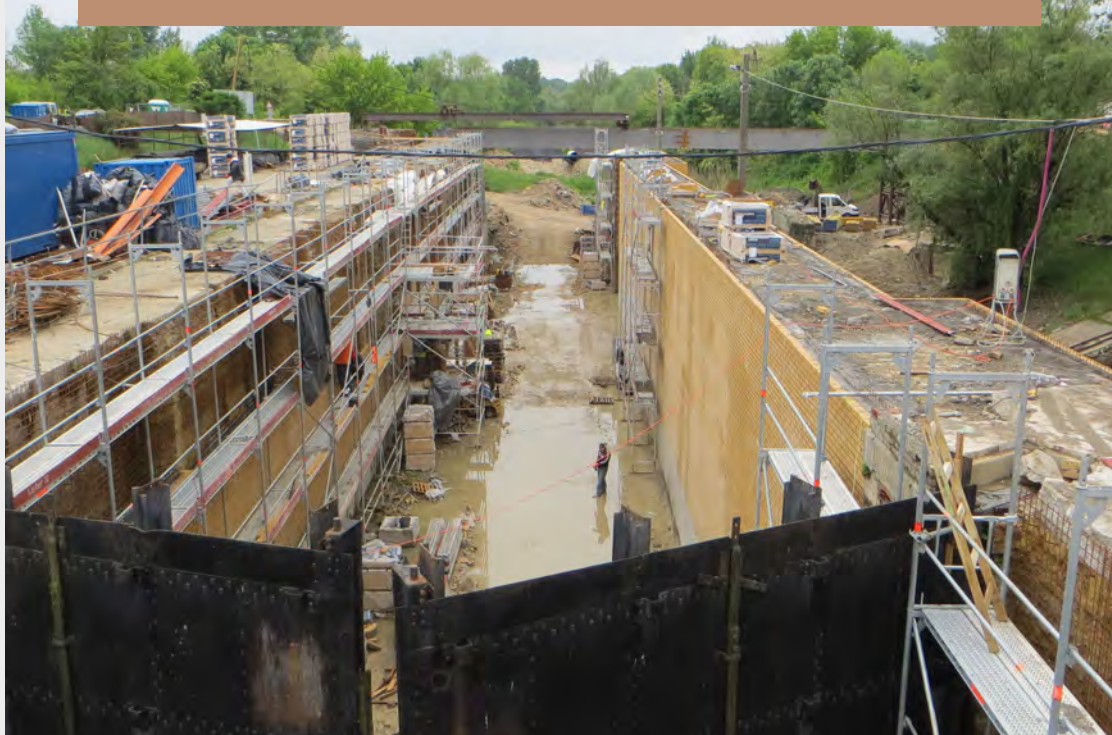
*A bontott mart felületet magas nyomású vízszugárral portalanításra került. A megmaradt téglafaltestbe 50 x 50 cm-es, 16 mm átmérőjű acélháló került elhelyezésre. Az acélháló a meglévő falban ragasztott, kampózott betonacélhoz került rögzítésre. A téгла előfalazat a már elkészült alsó vasbeton szögtámfalra került ráépítésre a szükséges fugázó lécezéssel.*

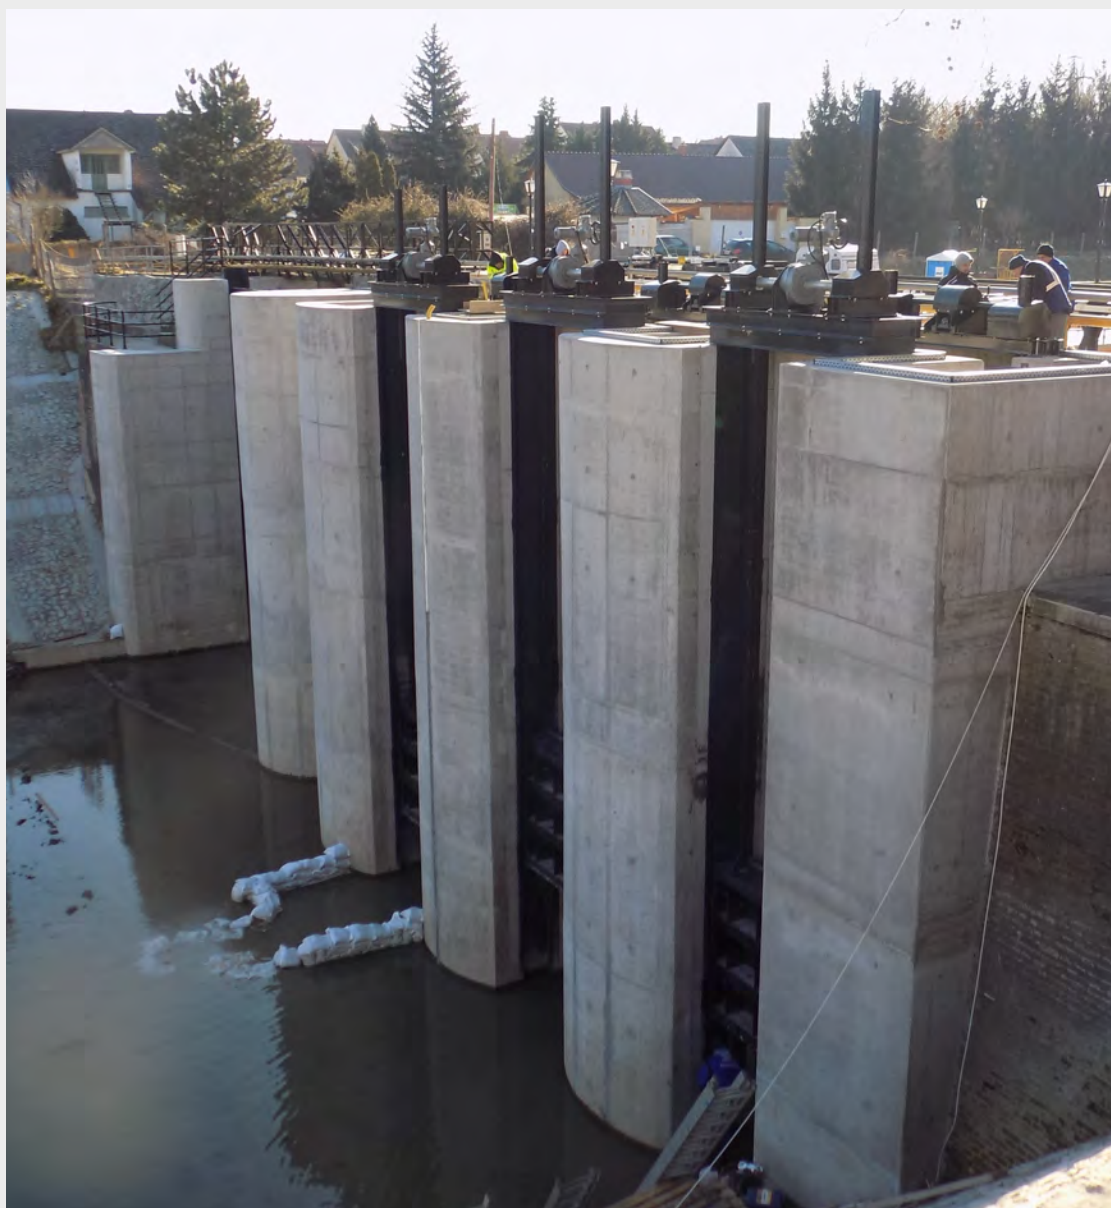
*A tápszilip új elzárószerkezeteinek szerelése és beépítése*

A tápszilip csatorna felőli elzáráshoz 3 x 15 darab új betétgerenda készült el. A gerendák egyenként 4,090 méter hosszúságúak és 0,4 méter magasak, a szélességük 0,3 méter. A Duna felőli kettős elzárást a felújított 3 darab 2,13 méter magas és 2,018 méter széles, valamint az újonnan gyártott 2,28 méter magas és 2,25 méter széles zsiliptáblák biztosítják. A hajózsilip a már meglévő és a rekonstrukció során felújított 9 darab 9,5 méter széles és 1,22 méter magas betétgerenda mellett az árvízi biztonság érdekében új betétgerendák is beépítésre kerültek. A hajózsiliphez összesen 10 darab új 10,2 méter hosszúságú, 1,02 méter magas betétgerenda készült. A rekonstrukció során megtörtént a hajózsilip támkapuinak a kiemelése és felújítása is.

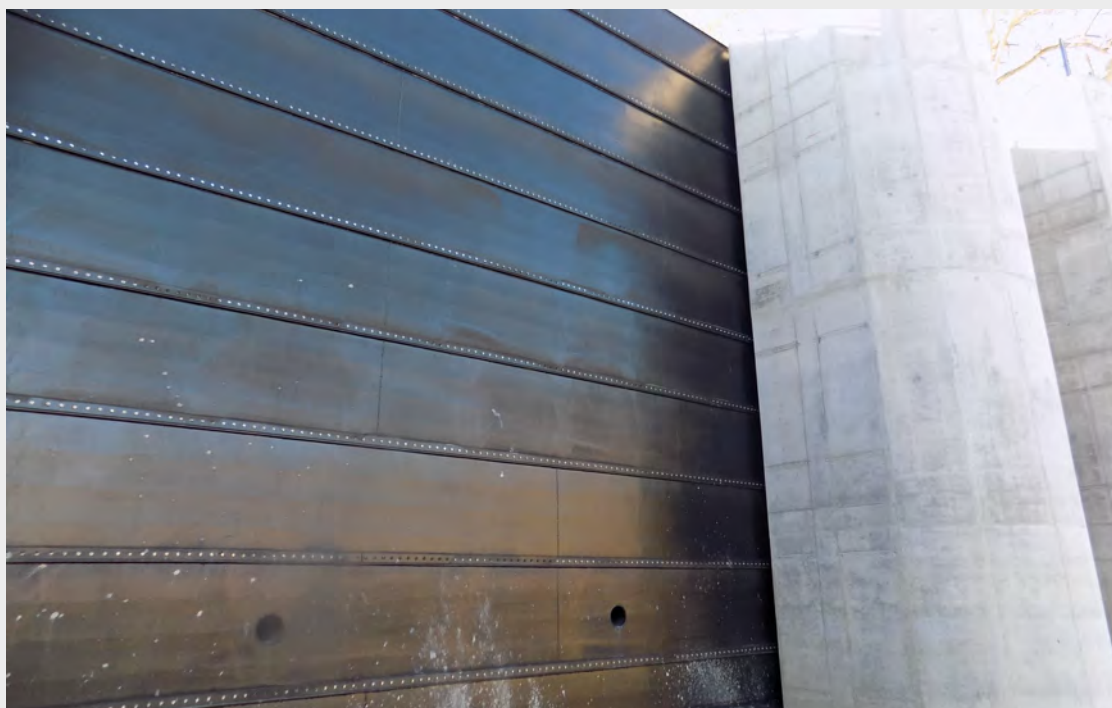
*A hajózsilip új betétgerendái a felvízi oldalról*

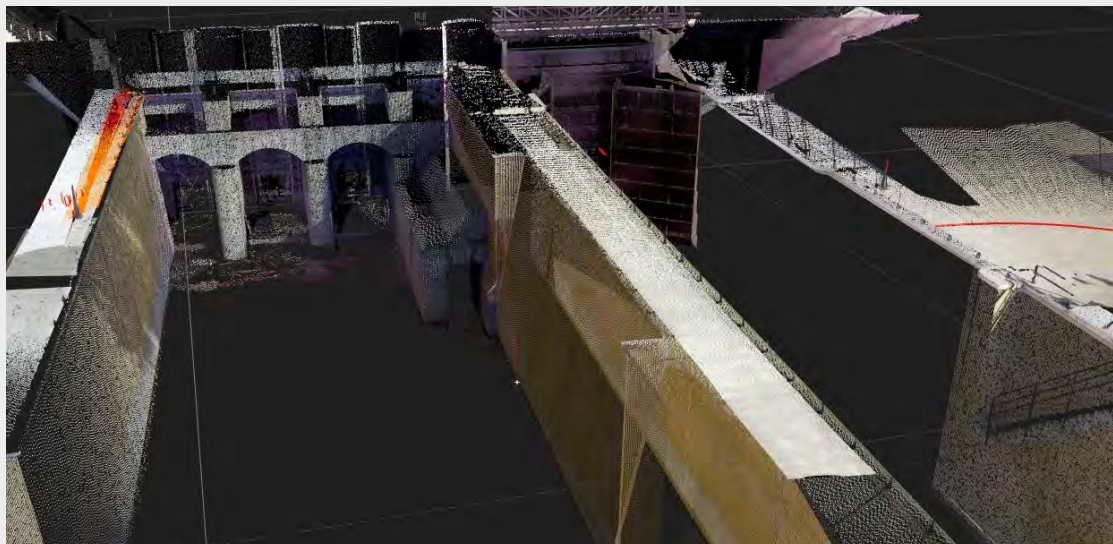
*Részletképek a műtárgy felmérési dokumentációjából a rekonstrukció előtti állapotról*

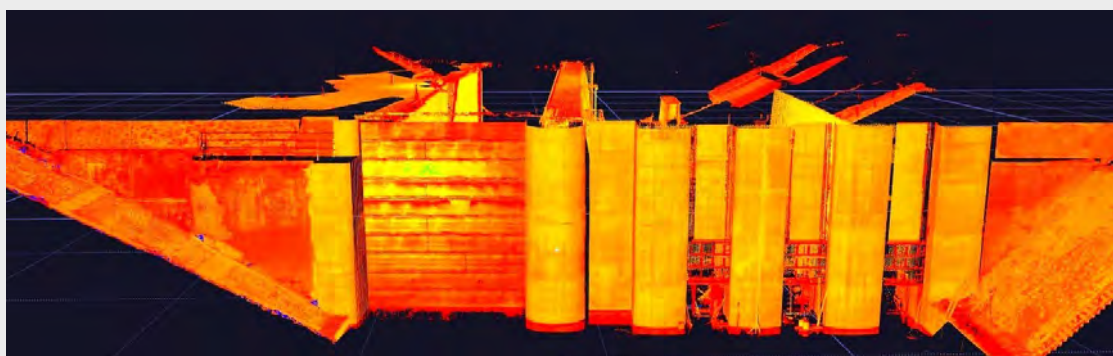
*Részletképek a műtárgy felmérési dokumentációjából a rekonstrukció utáni állapotról*

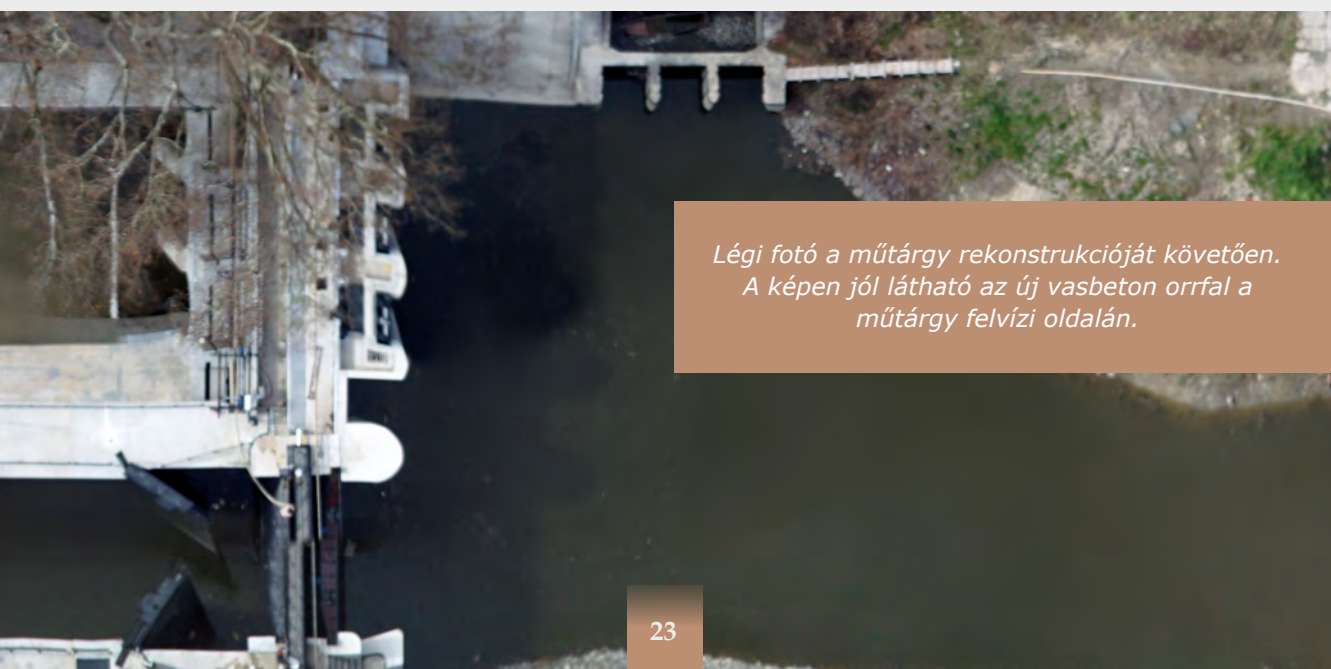
*Légi fotó a műtárgy rekonstrukcióját követően.  
A képen jól látható az új vasbeton orrfal a  
műtárgy felvízi oldalán.*

A tápszilip pilléreinek Duna felőli oldalán egy, a pillérorrokra támaszkodó függőleges vasbeton fal, az úgynevezett merülőfal épült meg, amelybe 3 darab új síktáblás elzárás készült. Az elkészült fal magassága 10,5 méter, falvastagsága 60 cm. A fal a Deák Ferenc-zsilip Duna felőli oldalát teljes szélességben fedi.
